## Керамическая паста

Скрип тормозных колодок. Коррозия металла внутри ГБЦ или компонентов тормозного механизма.

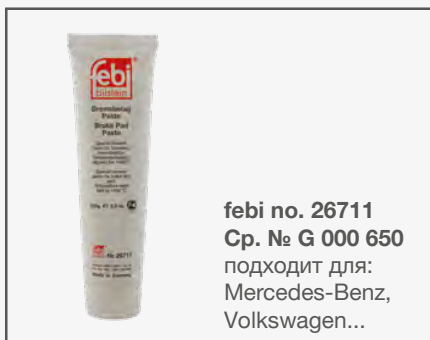
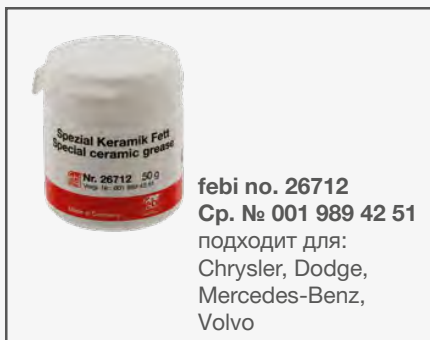
**Очистите поверхности и равномерно нанесите на них тонкий слой febi 26711/26712. Сотрите избыточно нанесенную пасту.**
