## PETROL AIR INTAKE CLEANER

**для бензиновых двигателей**

## Результаты очистки

Hyundai Sonata с пробегом 41 400 км

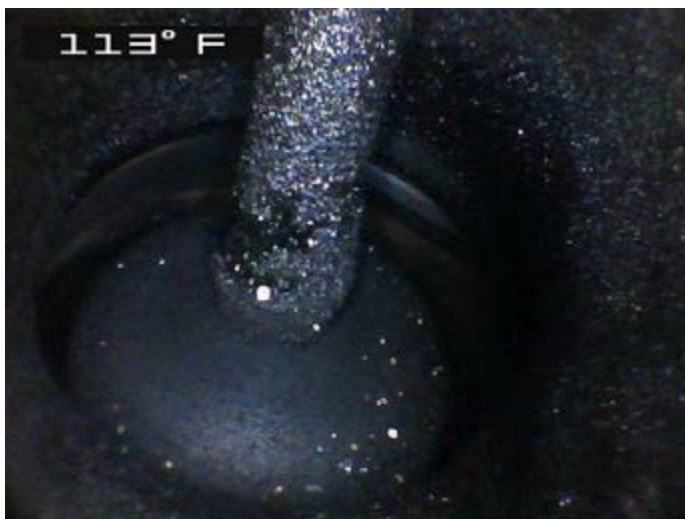
### До очистки

Воздушный поток ограничен, турбулентность вызывает неэффективное сгорание, приводящее к неравномерной работе двигателя на холостом ходу.

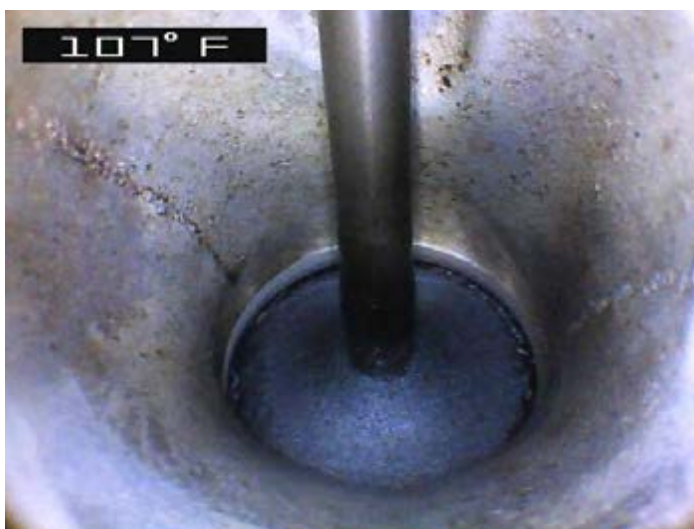
### После очистки

Отложения вымыты, функциональность воздушного потока и двигателя восстановлена до нормального режима.
